Konzept zur Klimaanpassung der Tüllinger Höhe – Fachdienst für Kind und Familie e.V.

Obertüllingen 112
79539 Lörrach

Energieagentur Südwest GmbH

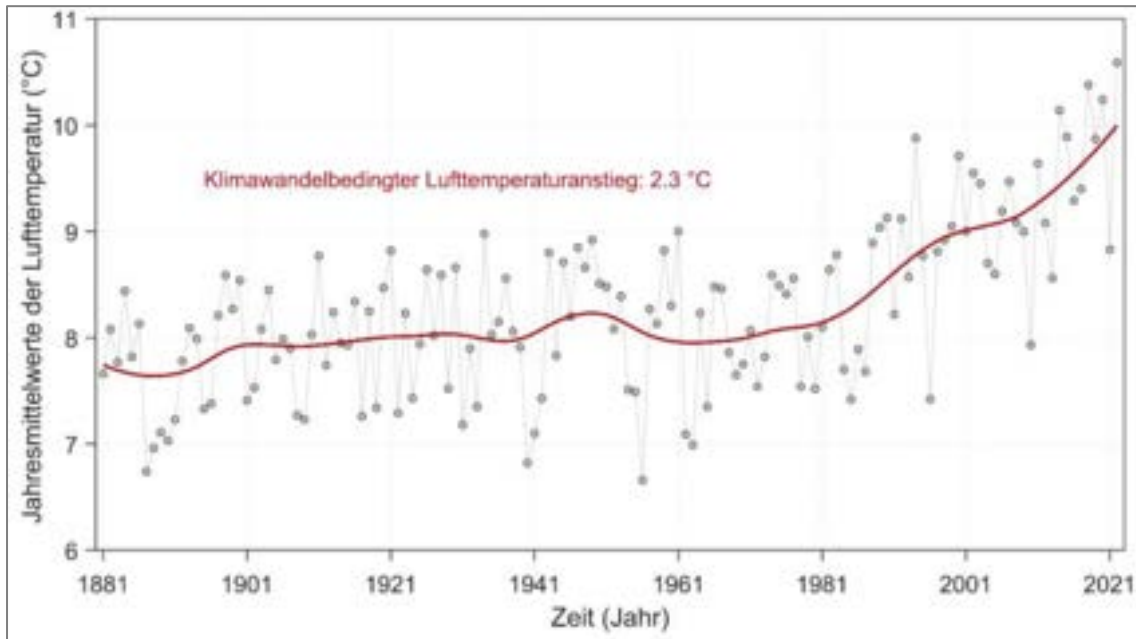
Abbildung 2: Klimawandelbedingter Lufttemperaturanstieg um 2,3 °C im Zeitraum 1881-2022 in Baden-Württemberg. Die Lufttemperaturdifferenz von 2,3 °C ergibt sich entlang der roten Kurve zwischen den Jahren 1881 und 2022 [1].

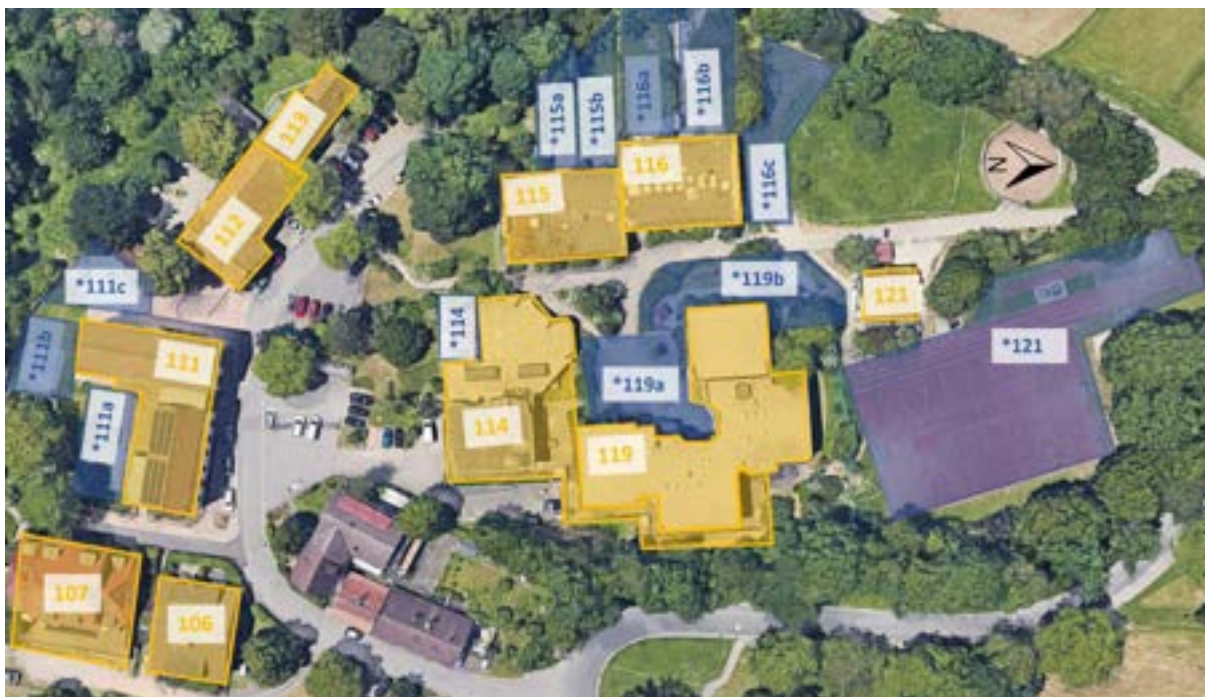
Der Campus der Tüllinger Höhe in Obertüllingen umfasst zehn Häuser und zugehörige Außenbereiche, die in der folgenden Abbildung 8 markiert sind. Zwei weitere zur Einrichtung gehörige Wohngruppen befinden sich in rund 350 m Entfernung in Tüllingen, Dorfstraße 50.

Abbildung 8: Lageplan Campus Obertüllingen

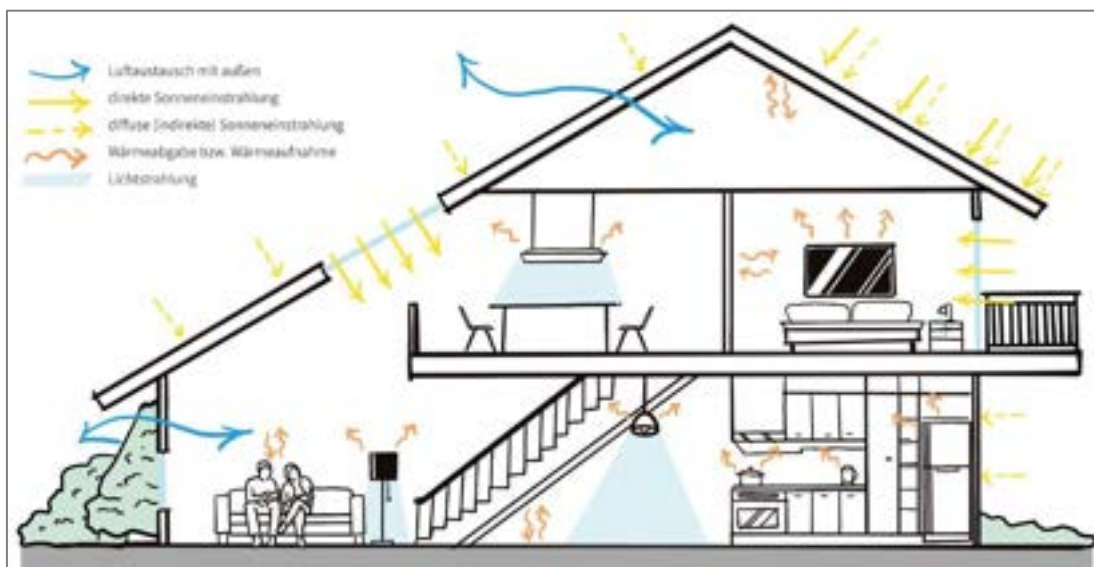
- Sonneneinstrahlung auf Gebäudehülle und durch transparente Bauteile
- Wirksamkeit und Nutzung eines Sonnenschutzes
- Fenstergröße, Orientierung der Fenster, ihre Neigung und Gesamtenergiedurchlassgrad (g-Wert) der Glasfläche
- Bauart des Gebäudes und des Daches
- Dämmstandard der Außenbauteile
- Speicherfähigkeit von Wänden, Fußböden, Innenbauteilen und Möbeln
- Eintrag warmer Außenluft tagsüber durch undichte Bauteile oder offene Fenster
- Abkühlung des Raumes durch aktives Lüften nachts und in den frühen Morgenstunden
- Temperaturen der Außenluft und der äußeren Bauteiloberflächen
- Verschattung, zum Beispiel durch Bäume und andere Häuser
- inneren Wärmequellen durch Personen, Geräte oder Beleuchtung

Abbildung 14: Einflussfaktoren auf den sommerlichen Wärmeschutz [3]

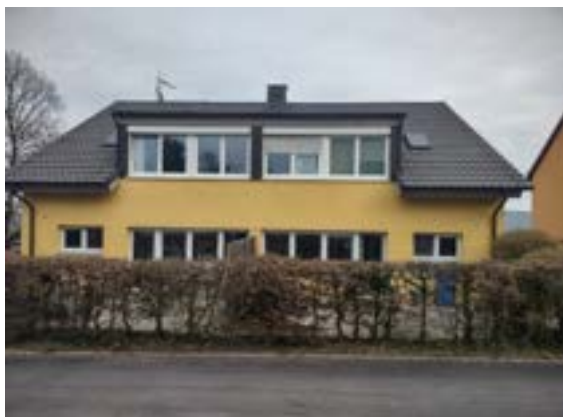
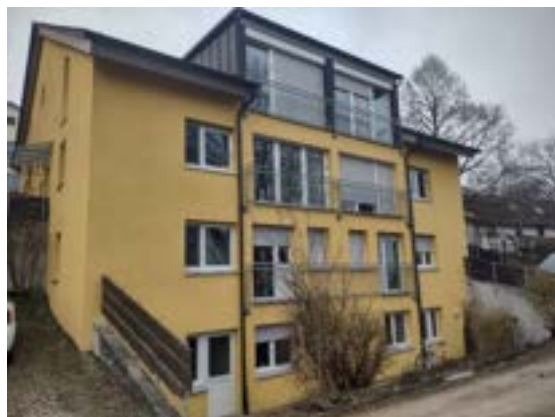
Abbildung 15: Haus 106 Ansicht West

Abbildung 16: Haus 106 Ansicht Ost

Das Haus 106 beherbergt zwei betreute Wohngruppen. Das Gebäude mit 766,89 m² Wohn- und Nutzfläche wurde im Jahr 1978 errichtet und 2012 energetisch saniert. Bestandteile der Sanierung waren die Dämmung der Außenwände, der Austausch der Fenster sowie die Erneuerung des Daches, wobei die vorhandenen Dachbalkone im Obergeschoss durch Dachgauben ersetzt wurden.

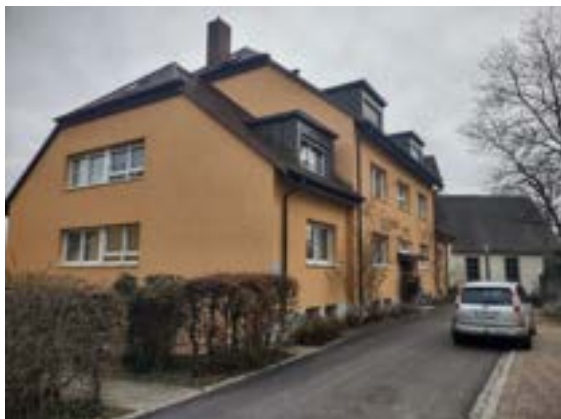
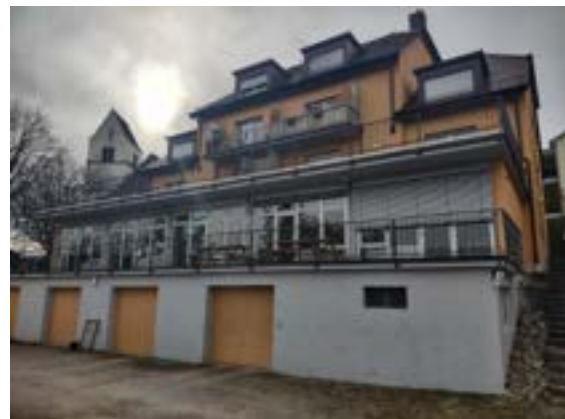
Abbildung 19: Haus 107 Ansicht Nordwest

Abbildung 20: Haus 107 Ansicht Ost

Das 1973 erbaute Haus 107 wurde ursprünglich als Personalwohnheim geplant und wird auch derzeit überwiegend als Wohngebäude genutzt. In den drei oberen Stockwerken befinden sich auf 774,54 m² sechs Wohneinheiten, die an Mitarbeitende und Externe vermietet sind.

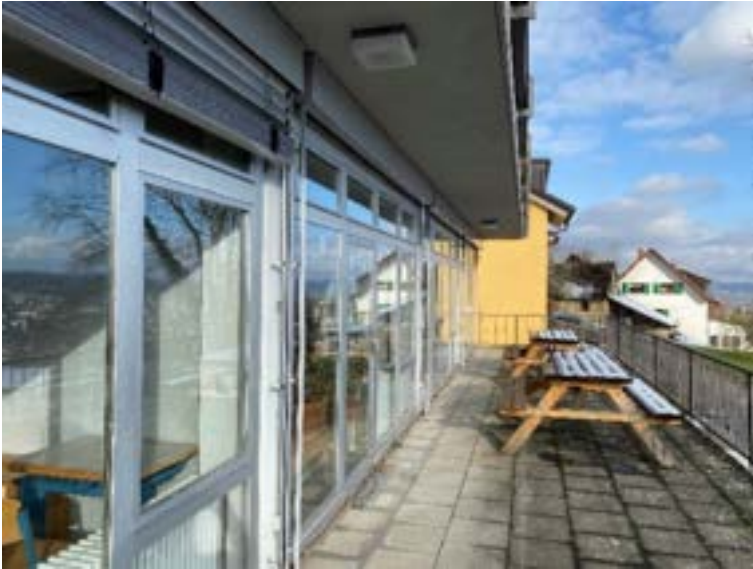
Abbildung 23: Haus 107 Fensterfront UG außen

Das unsanierte Untergeschoss ist energetisch in einem deutlich schlechteren Zustand. Welche Dämmwerte die einzelnen Bauteile tatsächlich besitzen lässt sich aufgrund fehlender Unterlagen nicht ohne weiteres nachvollziehen.

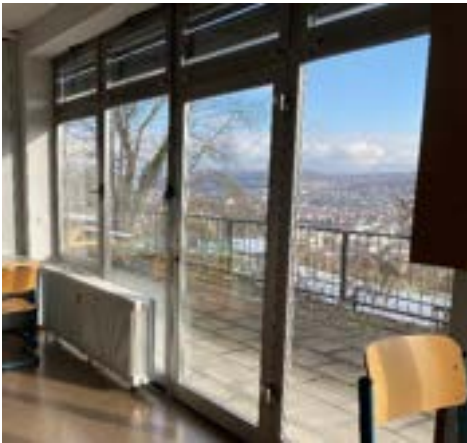
Abbildung 24: Haus 107 Fenster UG innen

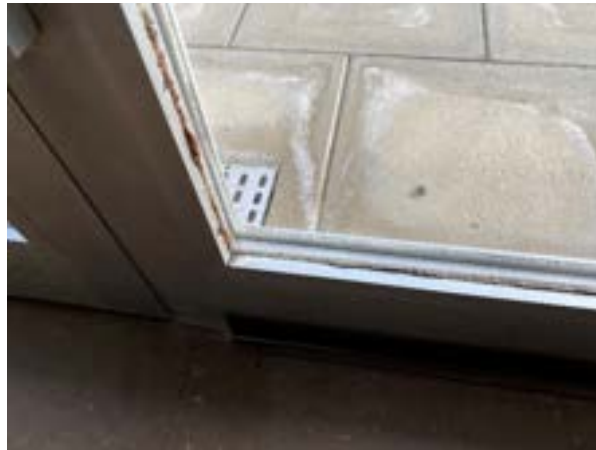
Abbildung 25: Haus 107 Fenster UG Detail

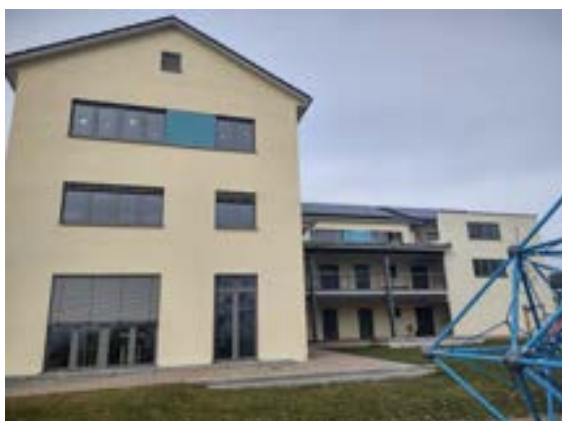
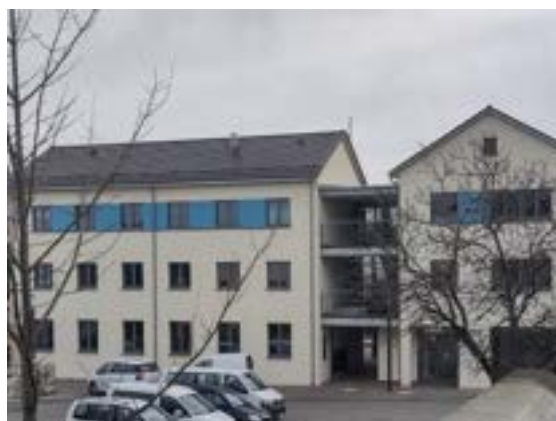
Abbildung 26: Haus 111 Ansicht Süd

Abbildung 27: Haus 111 Ansicht Nord

Am Standort des einstigen Rettungshauses Friedrichshöhe wurde im Zeitraum September 2019 bis Juni 2021 das Haus 111 als neues „Heilpädagogisches Zentrum“ errichtet. Seit Oktober 2021 bietet es auf einer Fläche (Gebäudenutzfläche) von 1.395 m² Raum für vier Tagesgruppen, Werkstätten, Besprechung, psychologische Einzelförderung, Mediathek und Elternsprechzimmer.

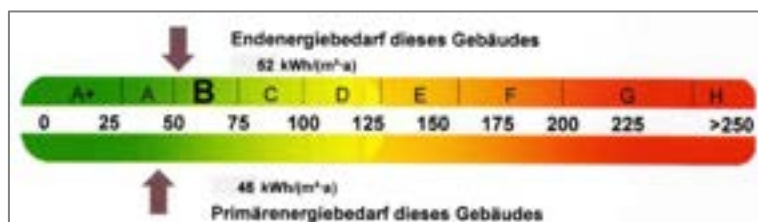
Abbildung 28: Energiebedarf gemäß Energieausweis, Obertüllingen 111 vom 09.08.2021

Das Gebäude erfüllt die Anforderungen an ein KfW Effizienzhaus 55. Der vorliegende Energiebedarfsausweis für Wohngebäude (Abbildung 28) wurde am 09.08.2021 nach Maßgabe der EnEV 2014 erstellt. Der darin ausgewiesene Endenergiebedarf beträgt 52 kWh/m²a.

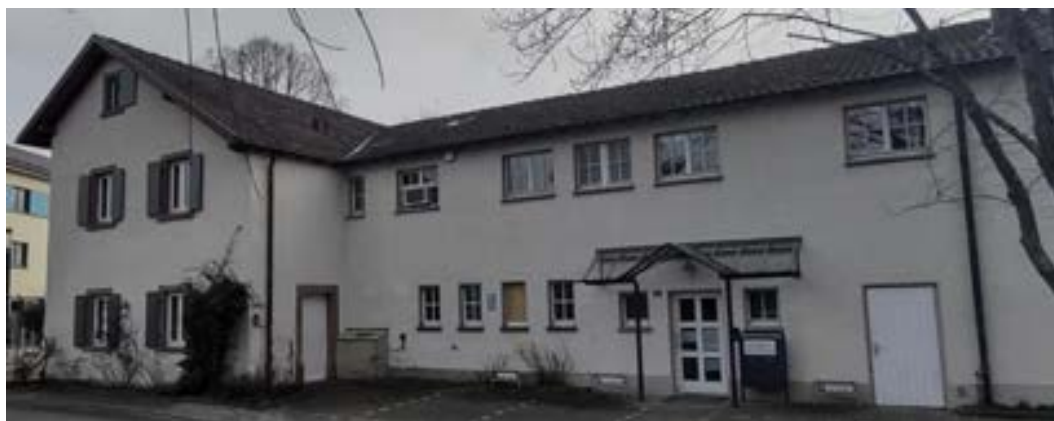
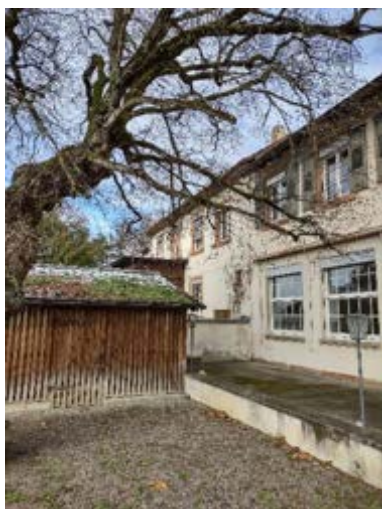
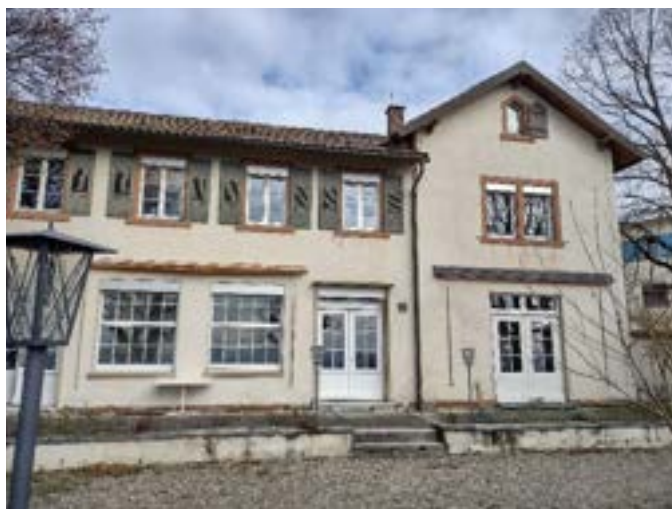
Abbildung 30: Haus 112 Ansicht Nordost

Abbildung 31: Haus 112 Ansicht Süd

Abbildung 32: Haus 112 Ansicht Süd

In beiden Gebäuden wurde über die Jahrzehnte mehrfach Umbauten vorgenommen, um diese an veränderte Nutzungsanforderungen anzupassen. Im Unterschied zu den anderen Gebäuden wurden jedoch bisher nur wenige Maßnahmen zur energetischen Sanierung umgesetzt. Zuletzt wurden im Jahr 2003 ein Teil der Fenster ausgetauscht und im Jahr 2007 die Außentüren. Der überwiegende Teil der Fensterflächen ist deutlich älter. Der Dachstuhl ist nicht gedämmt, die oberste Geschossdecke nur wenig.

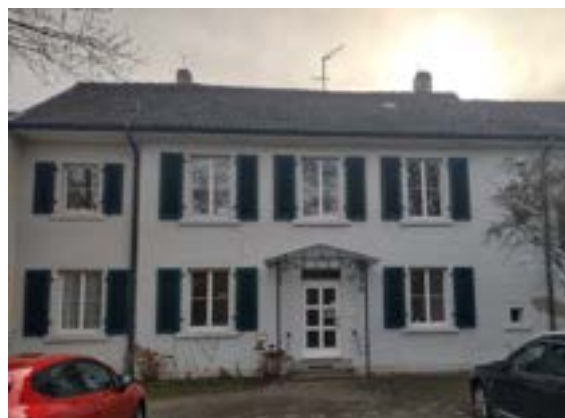
Abbildung 33: Haus 113 Ansicht Nord

Abbildung 34: Haus 113 Ansicht Nordost

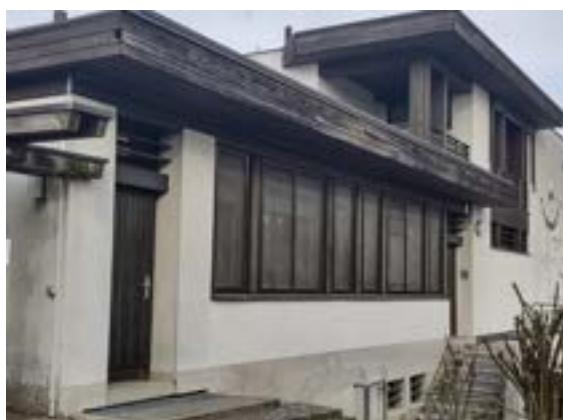
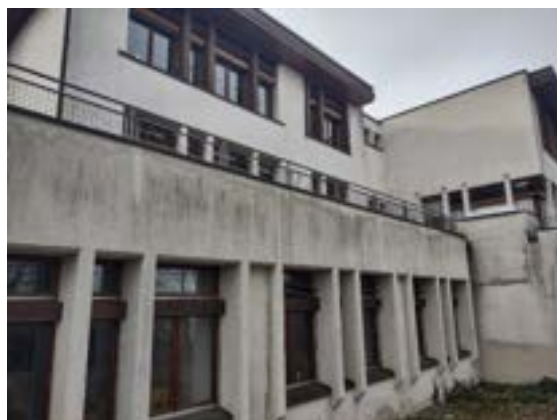
Im Wirtschaftsgebäude befinden sich die zentralen Dienste, Großküche, Heizzentrale und Lagerräume. Im Zwischenbau sind Therapieräumen des Psychologischen Dienstes untergebracht. Die Aufstockung beherbergt zwei Wohnungen für das betreute Jugendwohnen.

Abbildung 36: Haus 114 Ansicht Nord

Abbildung 37: Haus 114 Ansicht Südost

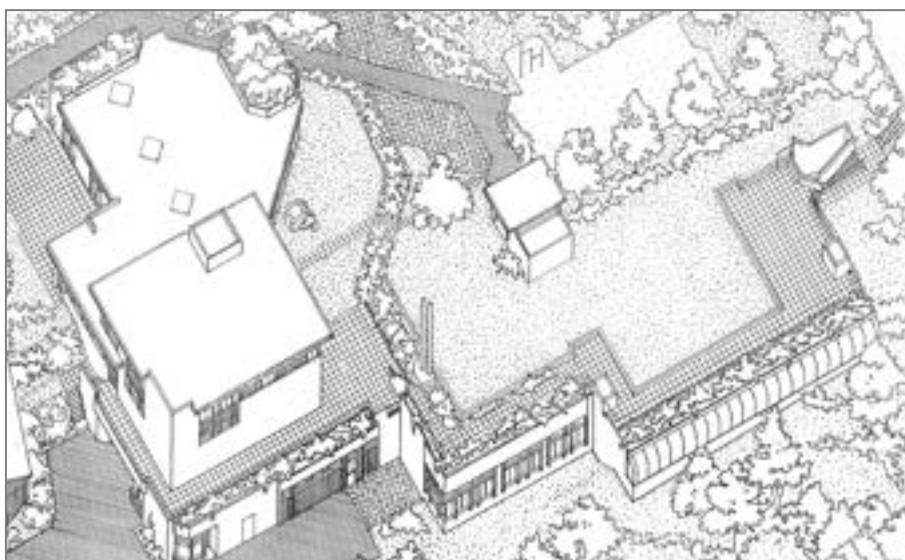
Abbildung 38: Haus 114 3D-Darstellung aus Revisionsplan zur Baueingabe vom 14.10.1980

Das Gebäude 114 wurde teilweise in den Hang gebaut und erstreckt sich über 4 Ebenen (Abbildung 38).

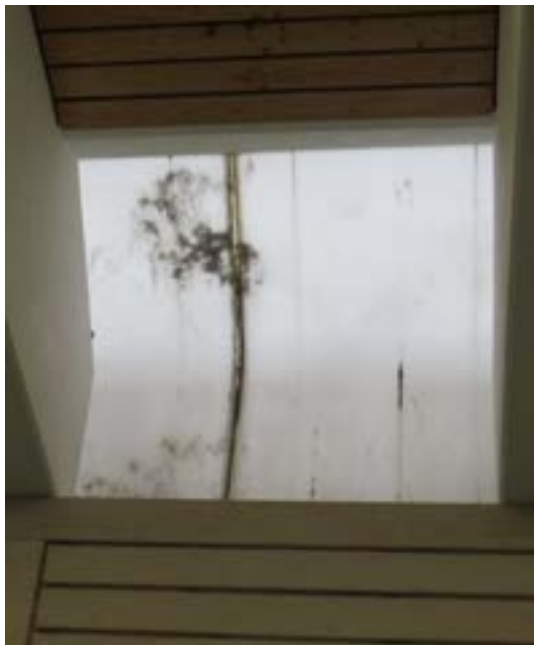
Abbildung 39: Sporthalle Oberlicht Innenansicht

Der Wärmedurchgangskoeffizient geht aus den vorhandenen Nachweisen (vgl. Tabelle 7) nicht hervor. Aktuelle 6 mm Stegplatte aus Polycarbonat mit 2-fach Struktur haben eine U-Wert von $\sim 3,7 \text{ W}/(\text{m}^2\text{K})$.

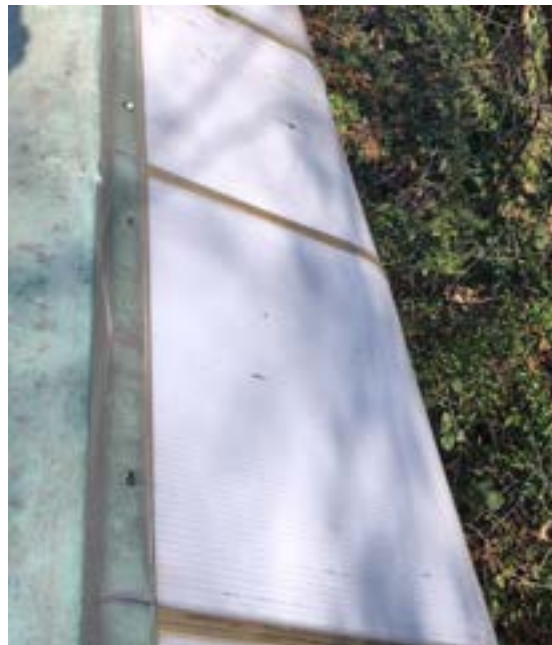
Abbildung 40: Sporthalle Oberlicht Außenansicht

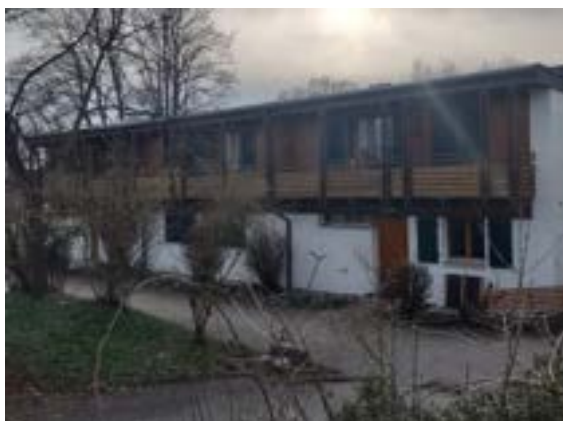
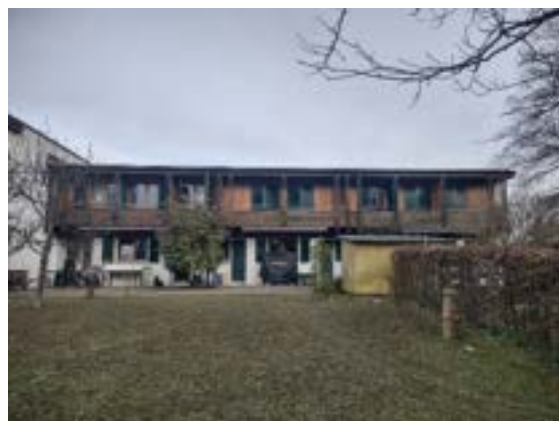
Abbildung 41: Haus 115 Ansicht Nordost

Abbildung 42: Haus 115 Ansicht Ost

Das Wohngruppenhaus 115 beherbergt auf einer Fläche von 580 m^2 eine Wohn- und eine Tagesgruppe. Das Gebäude wurde 1977 fertiggestellt und im Zuge von Umbaumaßnahmen im Jahr 2010 zum KfW-Effizienzhaus 100 Standard energetisch saniert.

Der Sonnenenergieeintrag durch die Fenster wird durch die überstehende Dachfläche und die Balkone minimiert. Zusätzlich sind Fensterläden vorhanden.

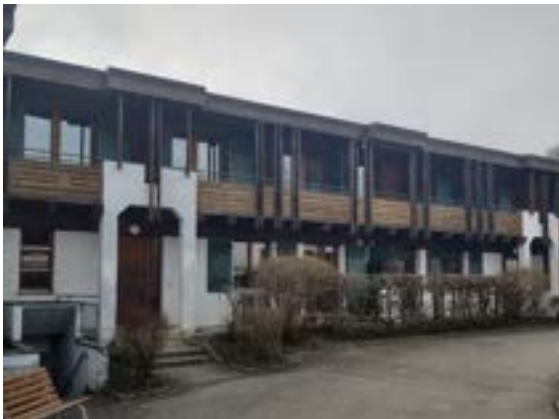
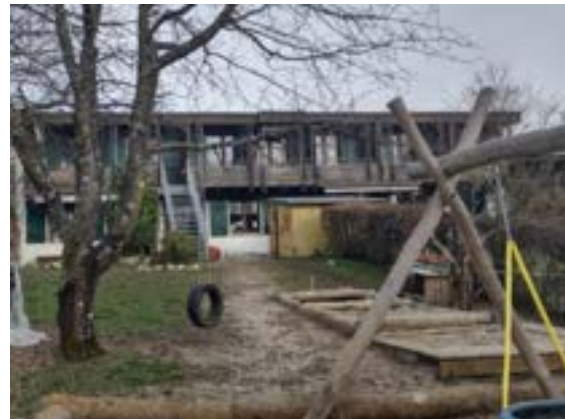
Abbildung 44: Haus 116 Ansicht Nord

Abbildung 45: Haus 116 Ansicht West

Das Haus 116 beherbergt auf einer Fläche (BGF) von ca. 750 m² die Wohngruppe Sonne und den Schulkindergarten Mond.

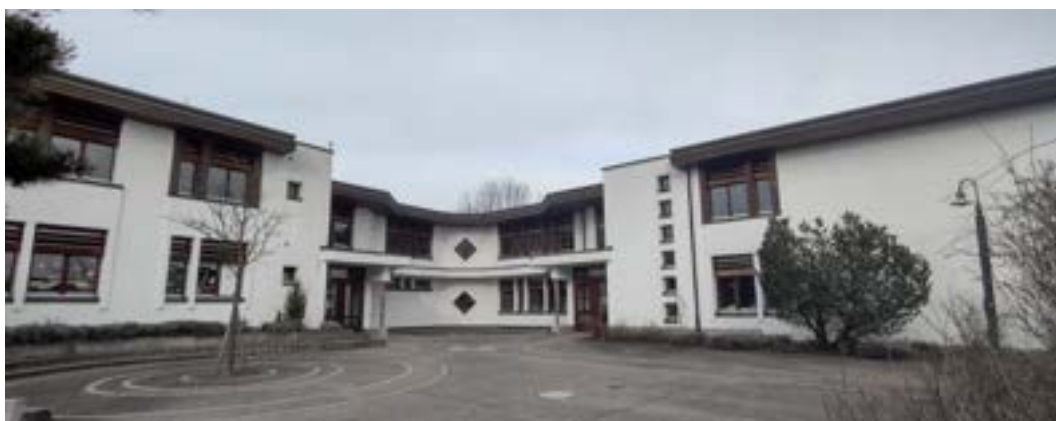
Abbildung 46: Haus 119 Ansicht West

Das Schulgebäude 119 befindet sich oberhalb der Turnhalle. Es hat einer Fläche (BGF) von ca. 1.930 m² und 1992 eingeweiht.

Aufgrund von Undichtigkeiten musste die Dachfläche des Schulgebäudes im Jahr 2018 saniert werden. Im Zuge der Sanierung wurde eine zusätzliche Dämmschicht aus Polyurethan-Hartschaumdämmplatte WLS 023 mit einer Stärke von 80 mm aufgebracht.

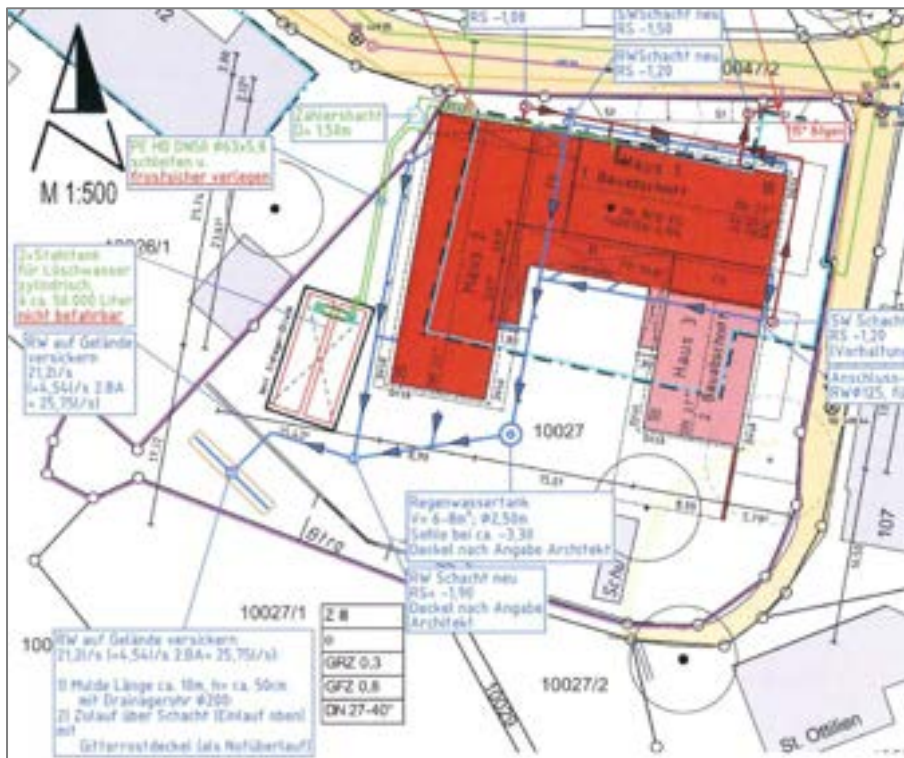
Abbildung 49: Entwässerungskonzept Haus 111

Wird der Wasserspeicher als reiner Retentionsspeicher genutzt, kann das gesammelte Wasser anschließend zeitverzögert in einen Vorfluter (öffentliche Kanalisation oder Oberflächengewässer) oder eine Versickerungsmulde abgegeben werden. So werden Hochwasserspitzen, wie sie infolge von Starkregenereignissen immer häufiger auftreten, abgemildert. Unter dem Garten von Haus 111 ist ein solcher Regenwassertank bereist vorhanden (Abbildung 49).

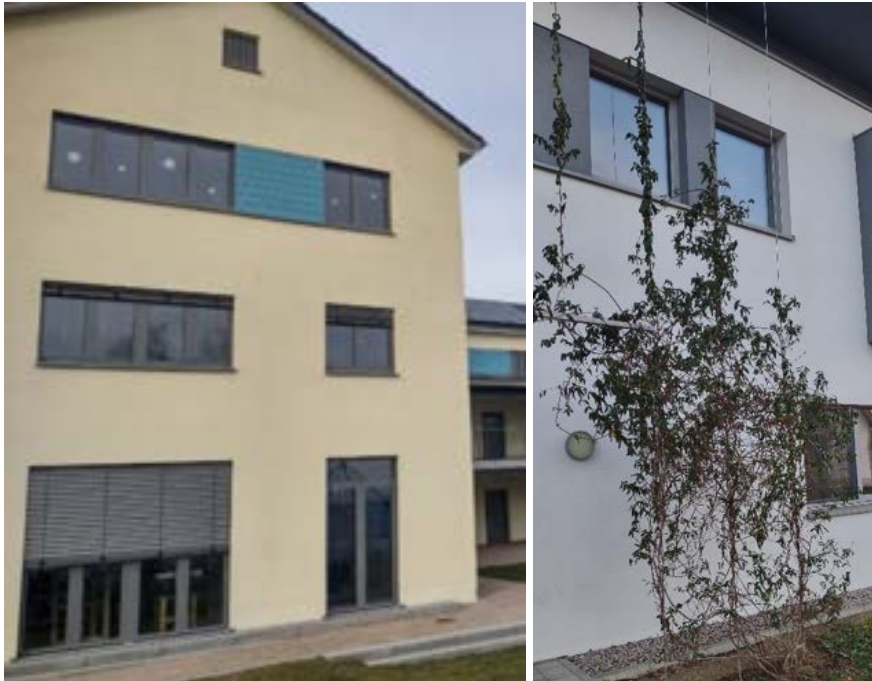
Abbildung 54: Gebäude 111 Südfassade (links) Beispiel bodengebundene Fassadenbegrünung mit Kletterhilfe (rechts)

Das Haus 111, das Heilpädagogische Zentrum, ist neu errichtet und ist deshalb auf dem neuesten energetischen Stand. Südlich des Gebäudes befindet sich einer der wichtigsten Außenbereiche auf dem Gelände, der sich im Sommer auch durch die Wärmeabstrahlung der Hauswand stark aufheizt.

Eine bodengebundene Fassadenbegrünung mit Kletterhilfe reduziert sowohl den Wärmeeintrag in das Gebäude durch Fenster und Außenwand als auch die Wärmestrahlung auf den Außenbereich.

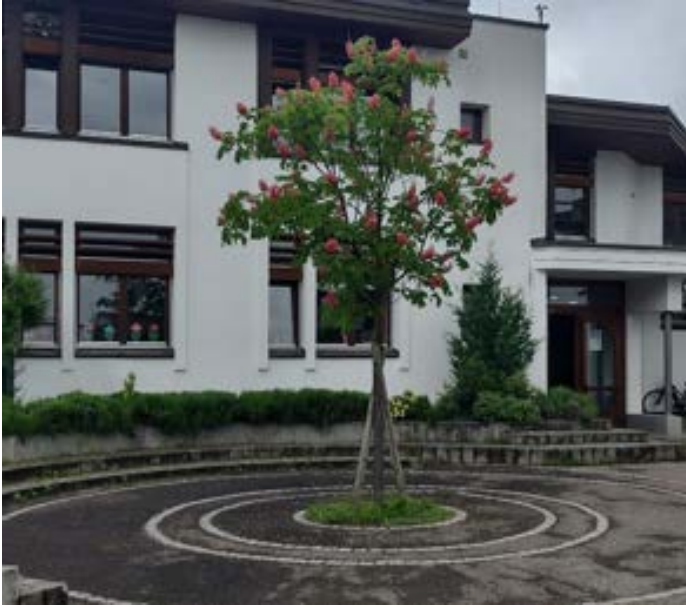
Im Eingangsbereich der Schule (*119a) steht bereits ein Kastanienbaum (Abbildung 55). Dieser sieht aus, als wäre er noch jung, ist aber nach Aussage der Mitarbeitenden schon mindestens 15 Jahre alt. Die geringe Größe ist vermutlich auf den Untergrund und die unzureichende Größe des Baumbeets zurückzuführen. Es wird empfohlen, etwas mehr von der umgebenden Fläche zu entsiegeln und dem Wurzelwerk Platz zur Entfaltung zu geben. Die Kosten werden auf 1.000 Euro geschätzt.

Abbildung 55: Kastanienbaum im Eingangsbereich der Schule (*119a)
